Deckenrand ansetzen

Im Folgenden zeigen wir daher, wie so ein beschädigter Deckenrand (im Beispiel von einem Cello) fachgerecht ergänzt wird. Die Ergänzung eines Deckenrandes ist eine Arbeit, die in die Hände eines Geigenbauers gehört.

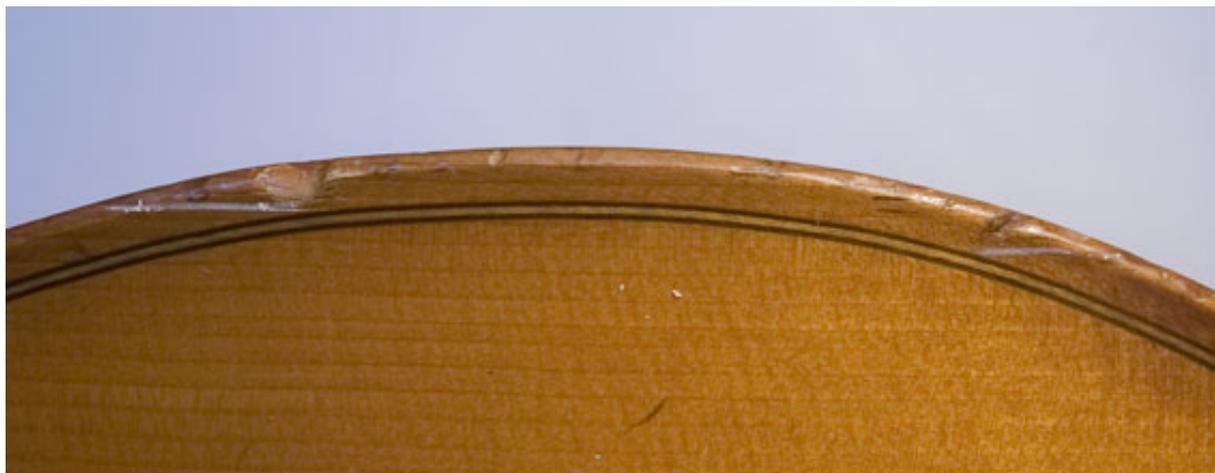
Die hier beschriebene relativ großflächige Reparaturmethode wurde gewählt, weil auf der auf den Fotos nicht sichtbaren Rückseite des Deckenrandes etliche Holzteile fehlten und durch Holzkitt ersetzt worden war. Vermutlich wurde dies durch ein nicht ordentlich durchgeführtes Öffnen der Decke verursacht. Somit wurde durch das Ansetzen des Randes in beschriebener Form gleichzeitig ein sicheres Leimen der Decke auf die Zargen wieder möglich.

Deutlich sind die tiefe Beschädigung oben links zu sehen, ebenso die Beschädigungen rechts im Bild.

Wenn die Schäden eher aussen liegen, wird nur der Deckenrand parallel zu den Jahrenringen abgerichtet und dort ein Rand ergänzt. Ist aber ein gerader Schnitt nicht mehr möglich, wird wie die Reparatur wie hier beschrieben durchgeführt.

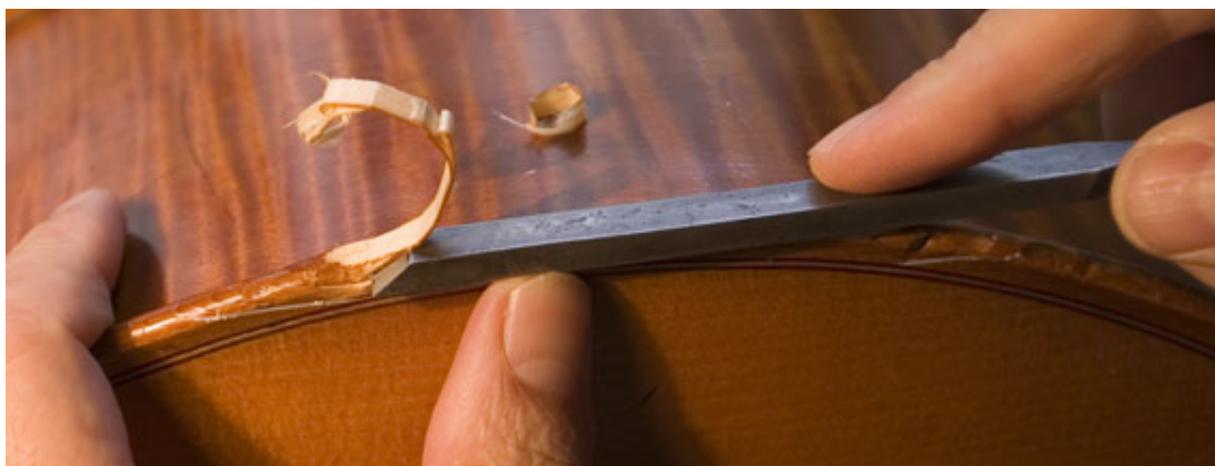
Die weißen Markierung stellen die beiden Einschnitte dar, bis zu denen der Deckenrand entfernt wird.
